## Processo Circular nº 20/2026/Secretaria de Saúde

| Assunto | Solicitação Vistoria Unidade de Saúde São Tomas |

**PARECER TÉCNICO Nº 009/2026/SEPLAM**

**Assunto:** Parecer técnico referente às condições estruturais da Unidade Básica de Saúde de São Tomás, município de Imaruí/SC.

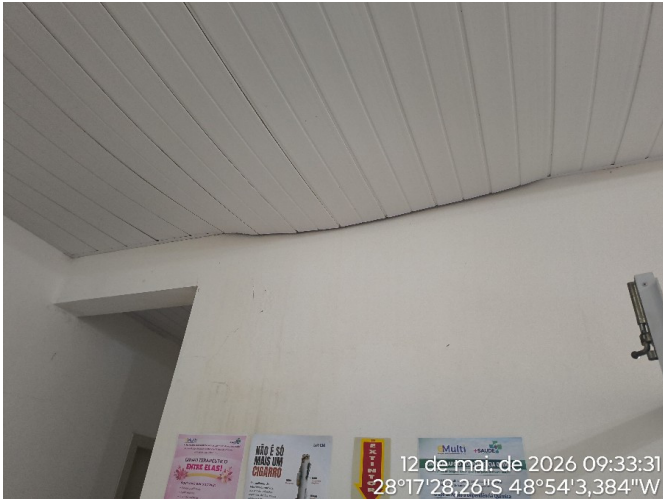
- desprendimento parcial de elementos constituintes do sistema de forro, incluindo pontos já colapsados, além de trechos de forro em PVC apresentando deslocamentos, perda de fixação e risco de queda;

| <p>12 de mai. de 2026 09:33:31<br/>28°17'28,26"S 48°54'3,384"W</p> <p>- Forro em PVC com comprometimento na fixação.</p> | <p>12 de mai. de 2026 09:33:57<br/>28°17'28,116"S 48°54'3,204"W</p> <p>- Esquadrias em madeira.</p> |

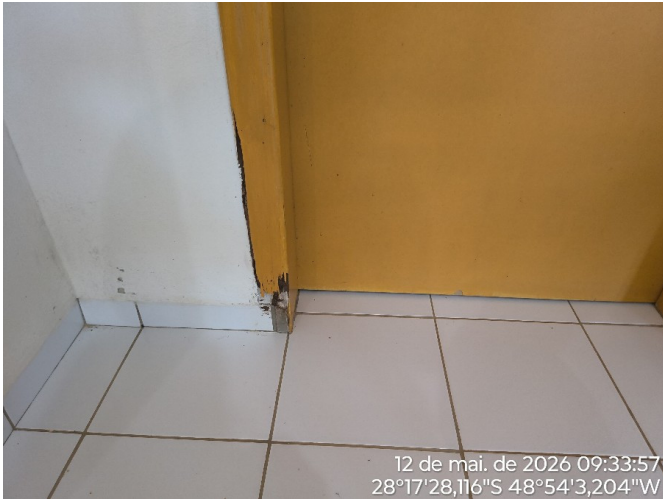
- esquadrias e elementos construtivos em madeira apresentando avançado estado de deterioração, com perda de integridade física e comprometimento mecânico decorrente da ação de agentes xilófagos, notadamente cupins;

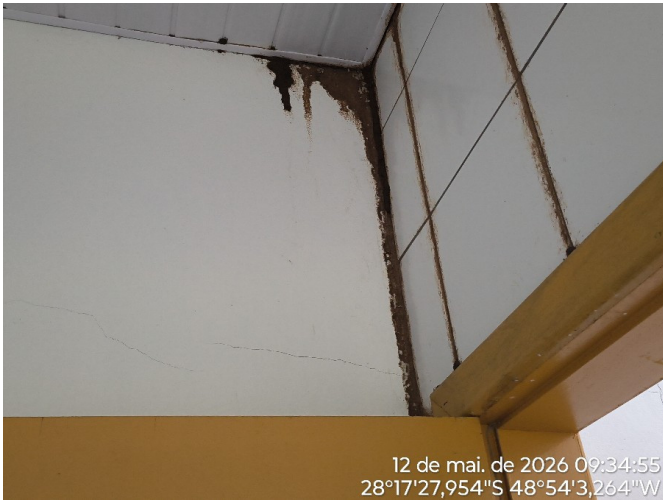
| <p>12 de mai. de 2026 09:34:19<br/>28°17'28,158"S 48°54'3,282"W</p> | <p>12 de mai. de 2026 09:34:55<br/>28°17'27,954"S 48°54'3,264"W</p> <p>- Infiltrações e comprometimento no forro em PVC.</p> |

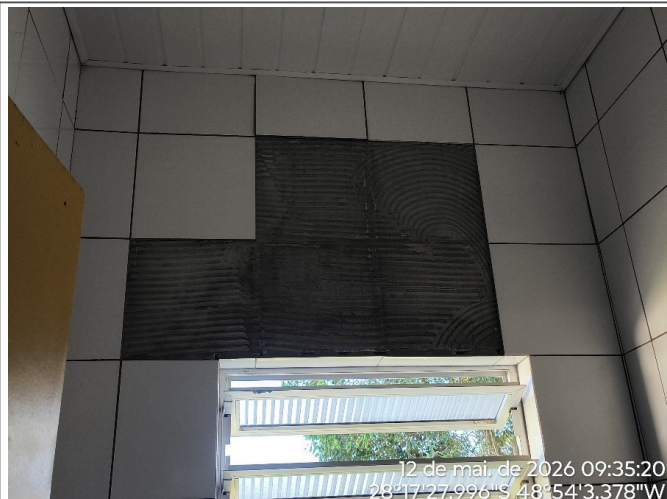
- revestimentos cerâmicos de piso e parede apresentando destacamento, som cavo, fissuração, perda de aderência ao substrato e ausência de peças em determinados ambientes, configurando condição inadequada sob os aspectos de segurança operacional, acessibilidade e salubridade;

- Deslocamento cerâmico.

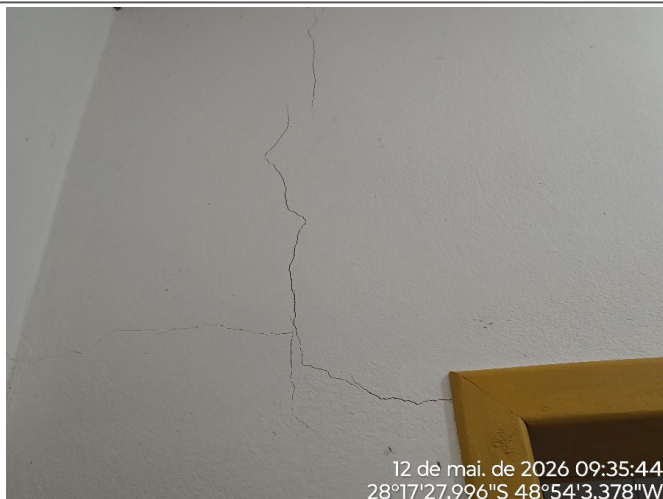
deficiência ou ausência de elementos de verga e contraverga sobre esquadrias, além de fissuras com abertura estimada entre 3 mm e 5 mm, compatíveis com redistribuição inadequada de carregamentos, movimentações estruturais e/ou deficiências executivas construtivas;

- Possível deficiência ou ausência de elementos de verga.

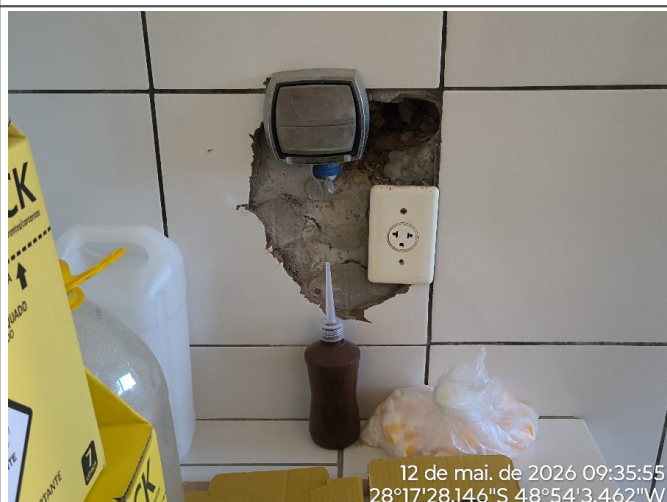
- Manutenção em sistema hidráulico.

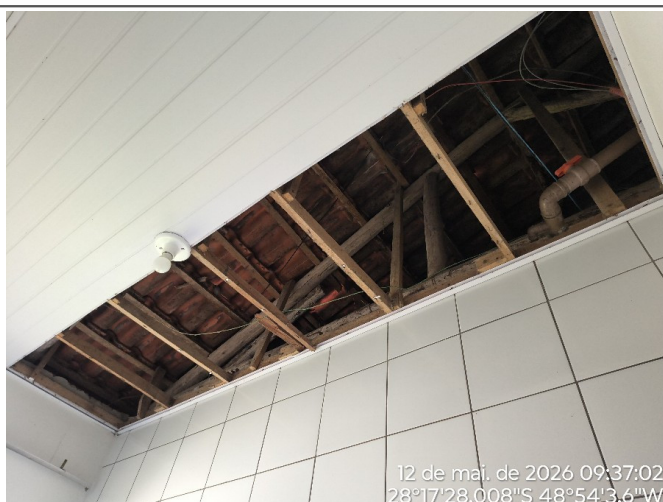
- Perda de fixação de Forro em PVC.

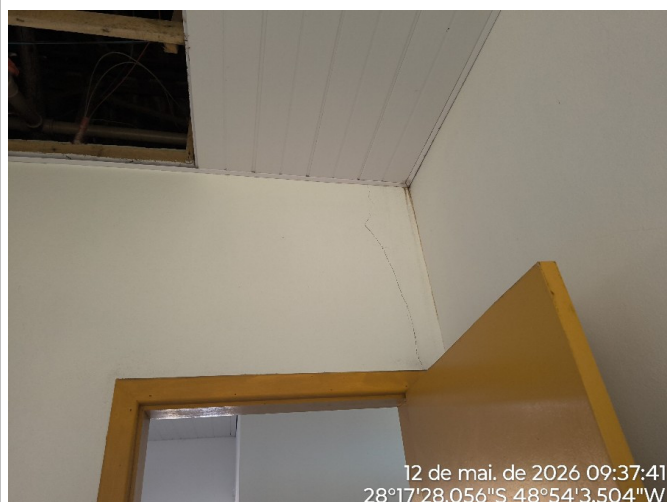
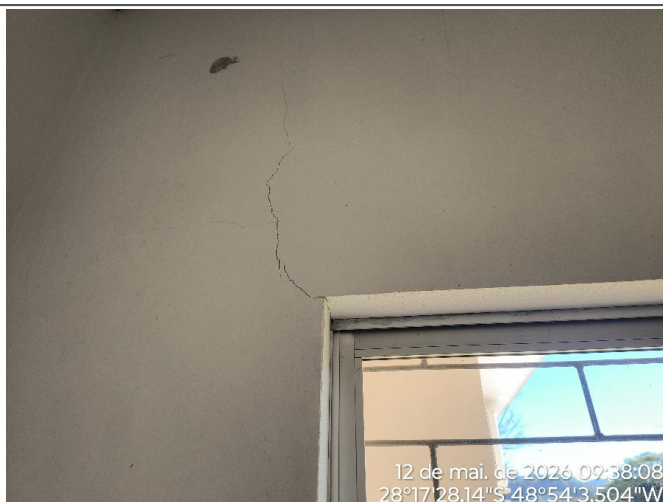
- Possível deficiência ou ausência de verga na janela.

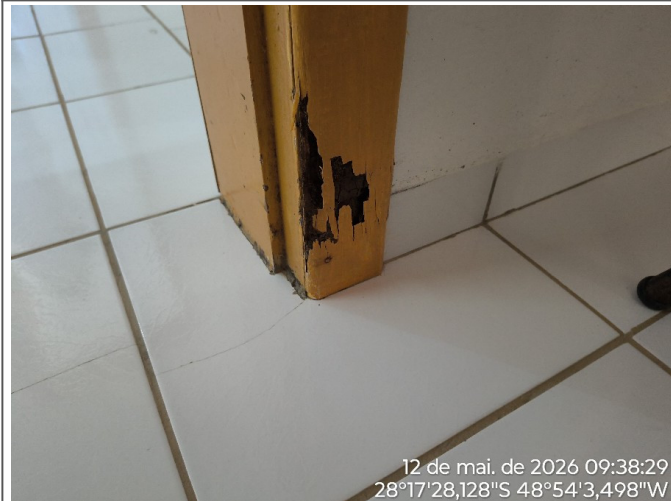
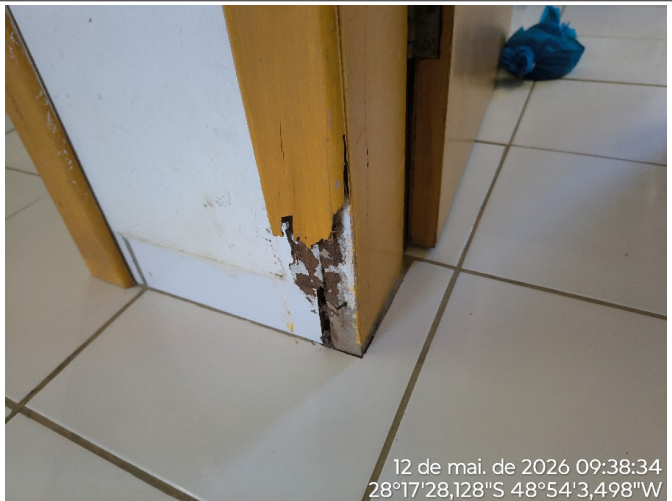
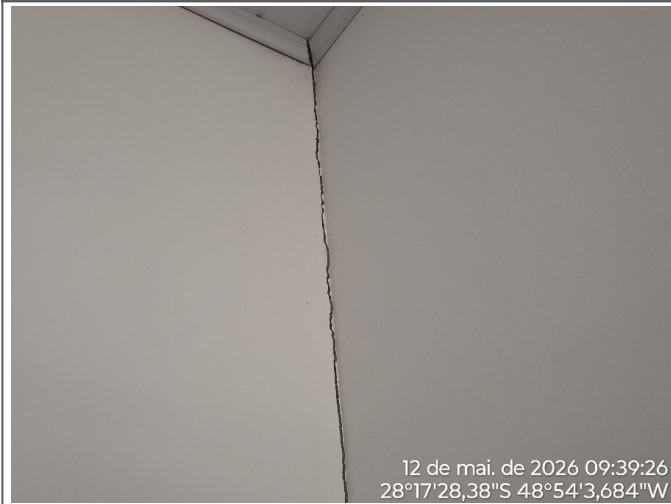
- presença de fissuras e trincas predominantemente concentradas na região correspondente à ampliação da unidade, especialmente nas interfaces entre a edificação original e os elementos executados posteriormente, incluindo manifestações compatíveis com movimentação diferencial entre estruturas,

- Interfaces entre edificação original e elemento executado posteriormente.

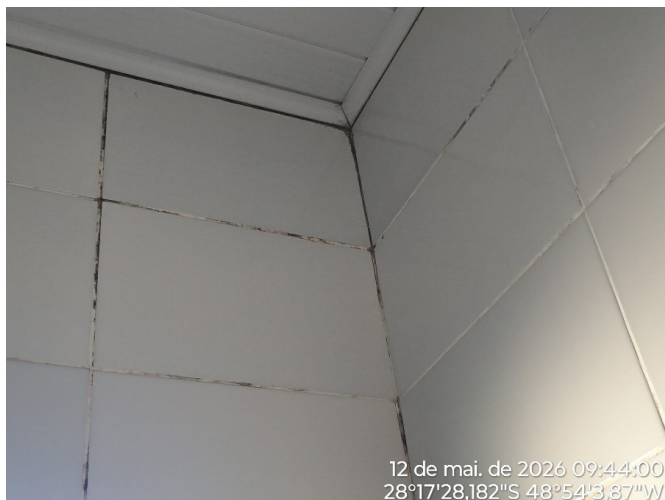
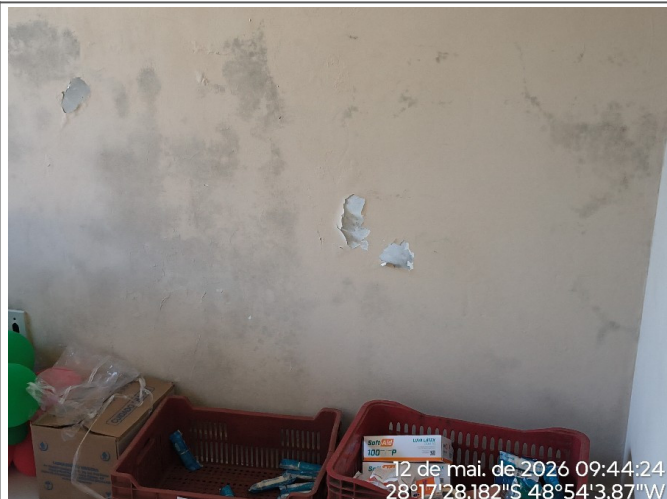
- ocorrência de infiltrações e elevados índices de umidade em elementos de vedação vertical internos e externos, com sinais de degradação de revestimentos, desagregação superficial e comprometimento progressivo dos materiais constituintes;

- Ocorrência de infiltração em paredes.

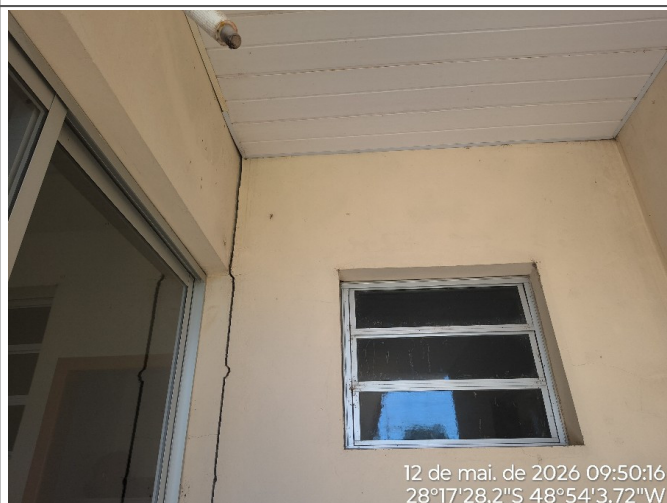
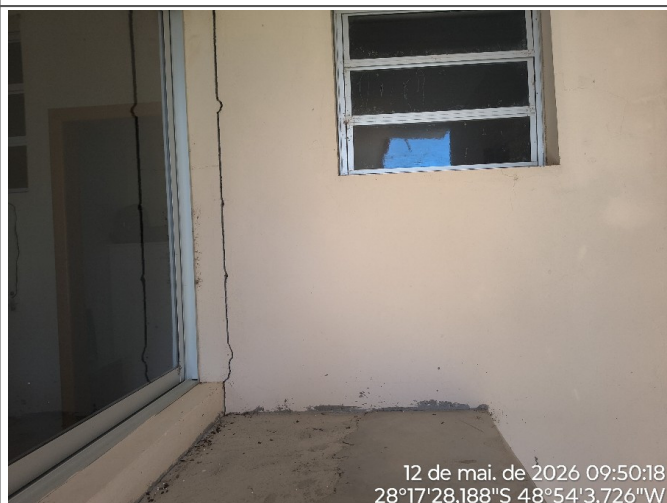
- ausência de tratamento e manutenção adequada das superfícies internas e externas, incluindo desgaste acentuado de pintura e sinais de degradação dos revestimentos de acabamento;
- calçadas externas apresentando patologias associadas à deterioração superficial do concreto, incluindo trincas, fissuras, desagregação e pontos localizados de ruptura.

- Calçadas em concreto.

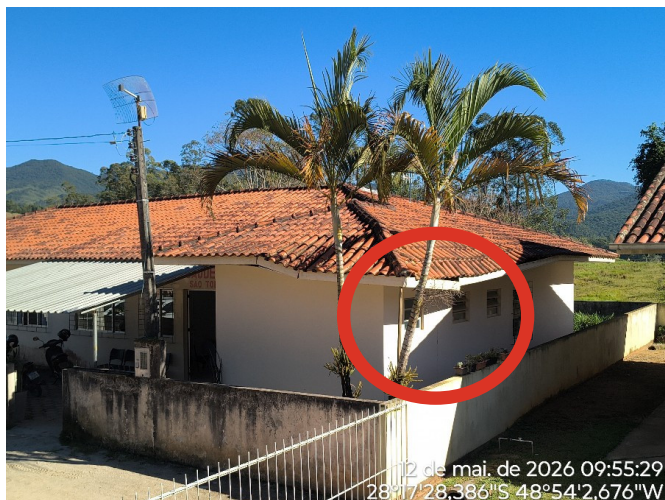
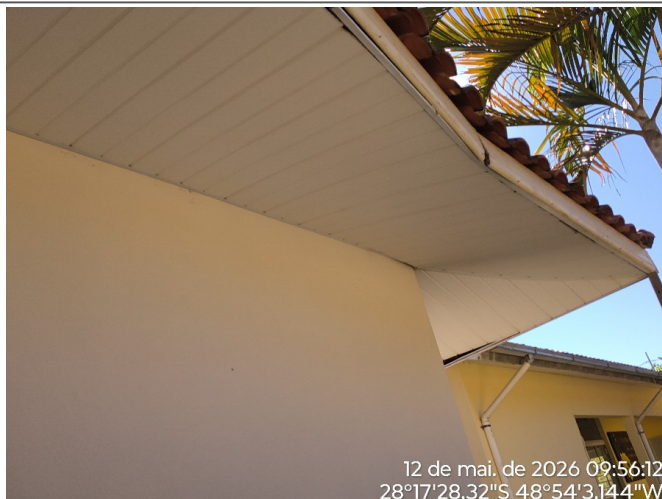
- Irregularidade em forro PVC e estrutura da cobertura.

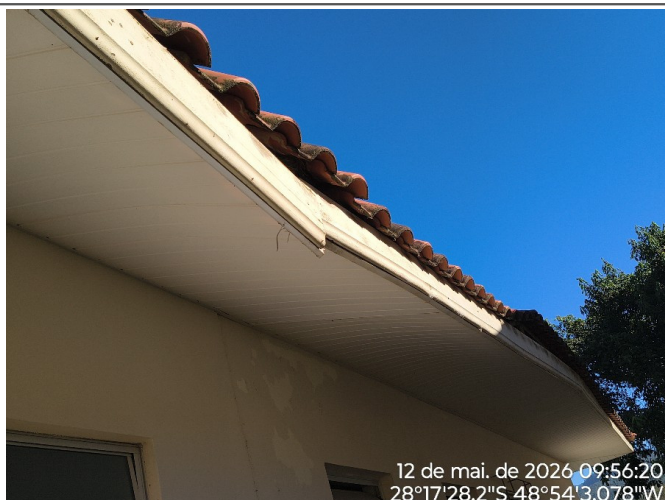
Constataram-se, ainda, deformações geométricas relevantes nos elementos estruturais da cobertura, desalinhamentos e irregularidades compatíveis com perda de desempenho estrutural e possível redução da capacidade resistente dos elementos portantes.

- Deformações em estrutura de cobertura.

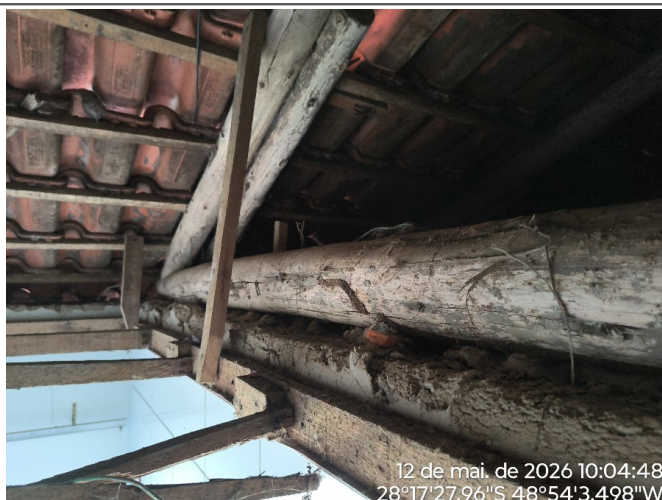
Verificou-se intenso ataque biológico por agentes xilófagos nos elementos estruturais de madeira da cobertura, com comprometimento significativo da seção resistente das peças estruturais, situação observada em praticamente todos os pontos acessíveis para inspeção visual.

- Desempenho estrutural irregular, devido à ação de cupins.

Dessa forma, sob o ponto de vista técnico, preventivo e de segurança, recomenda-se a imediata suspensão das atividades desenvolvidas na unidade e a vedação de utilização da edificação até que sejam realizadas avaliações técnicas complementares, incluindo inspeção estrutural especializada, e executadas as intervenções necessárias à mitigação e eliminação dos riscos identificados.

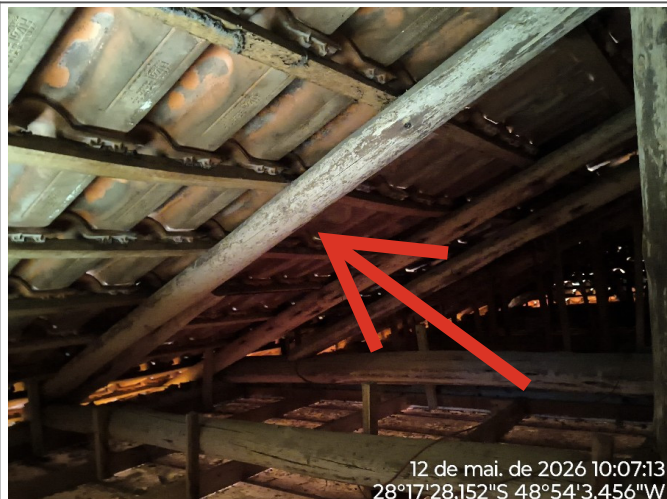
- Ataque biológico por agentes xilófagos nos elementos estruturais de madeira da cobertura.

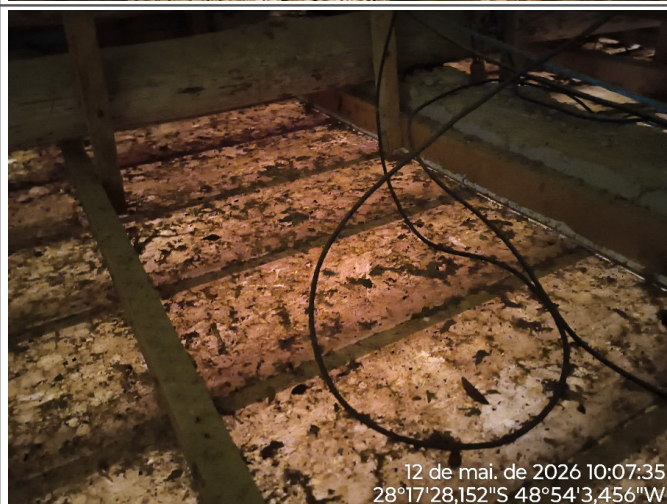
- Grande acúmulo de sujeira em cobertura.
