## Processo Circular nº 20/2026/Secretaria de Saúde

| Assunto | Solicitação Vistoria Unidade de Saúde São Tomas |

**PARECER TÉCNICO Nº 009/2026/SEPLAM**

**Assunto:** Parecer técnico referente às condições estruturais da Unidade Básica de Saúde de São Tomás, município de Imaruí/SC.

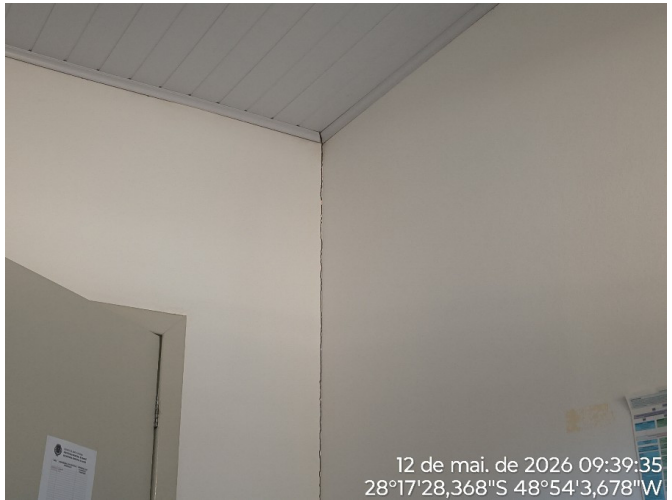
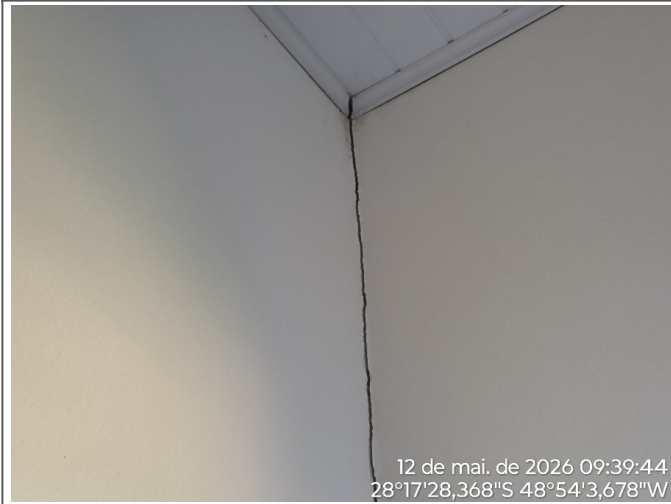
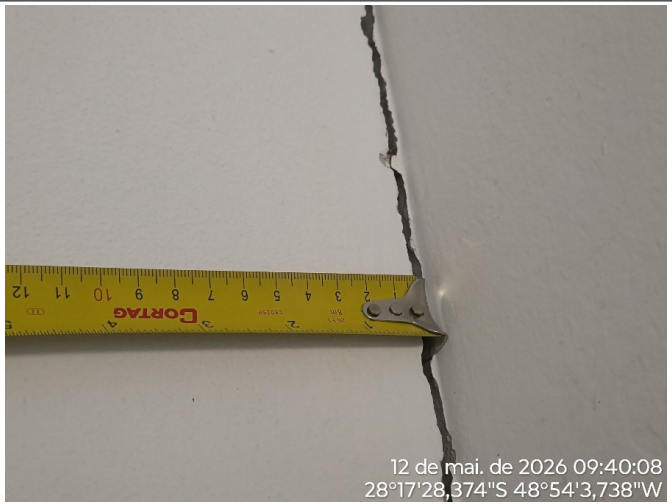
- presença de fissuras e trincas predominantemente concentradas na região correspondente à ampliação da unidade, especialmente nas interfaces entre a edificação original e os elementos executados posteriormente, incluindo manifestações compatíveis com movimentação diferencial entre estruturas,

deficiência ou ausência de elementos de verga e contraverga sobre esquadrias, além de fissuras com abertura estimada entre 3 mm e 5 mm, compatíveis com redistribuição inadequada de carregamentos, movimentações estruturais e/ou deficiências executivas construtivas;

- Interfaces entre edificação original e elemento executado posteriormente.

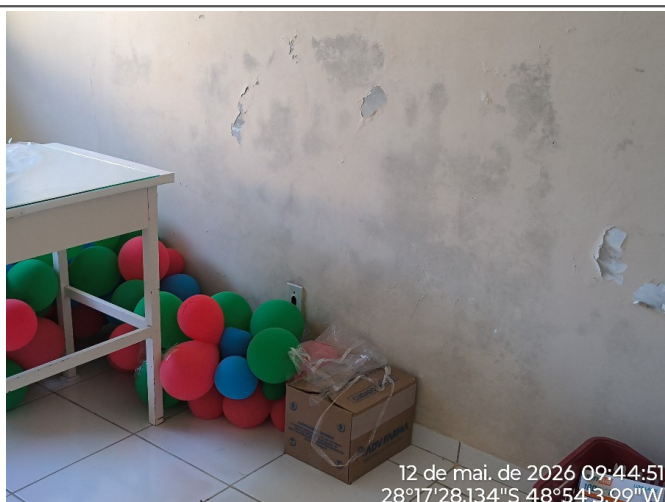
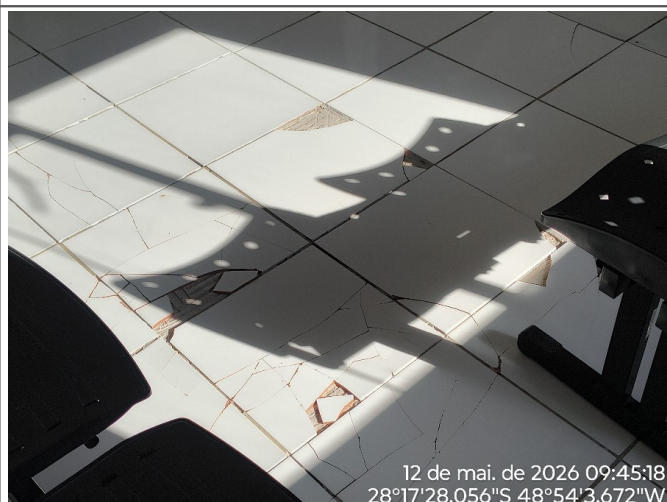
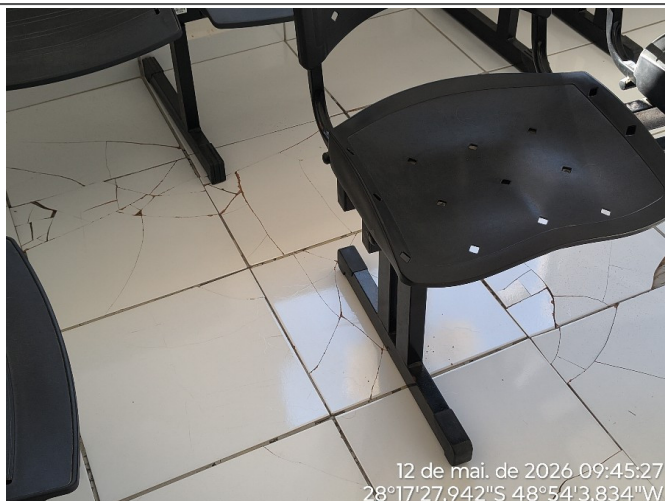
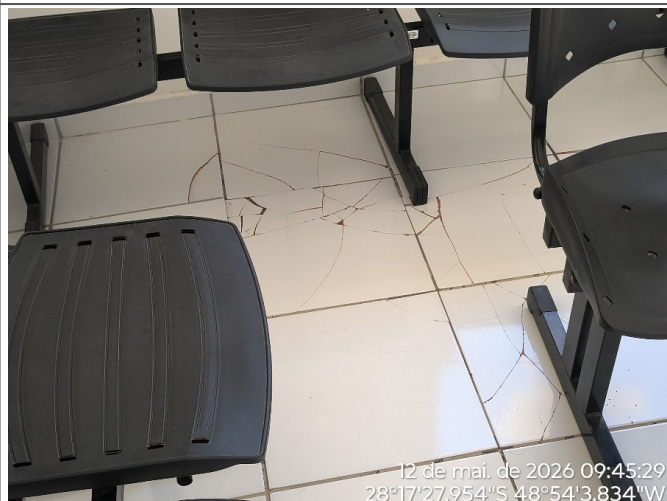
- ocorrência de infiltrações e elevados índices de umidade em elementos de vedação vertical internos e externos, com sinais de degradação de revestimentos, desagregação superficial e comprometimento progressivo dos materiais constituintes;

- Ocorrência de infiltração em paredes.

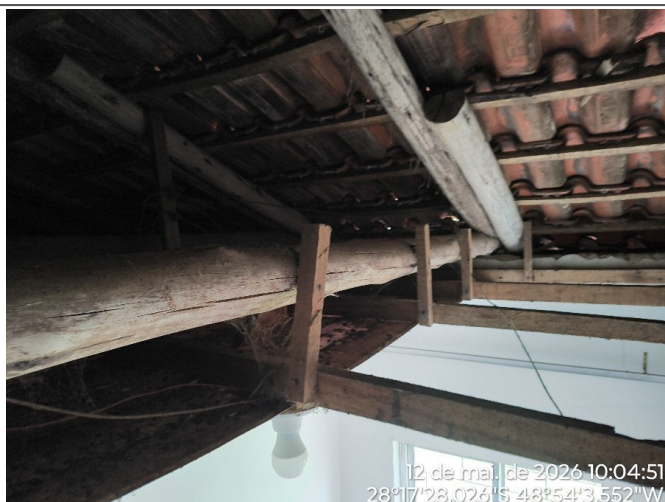
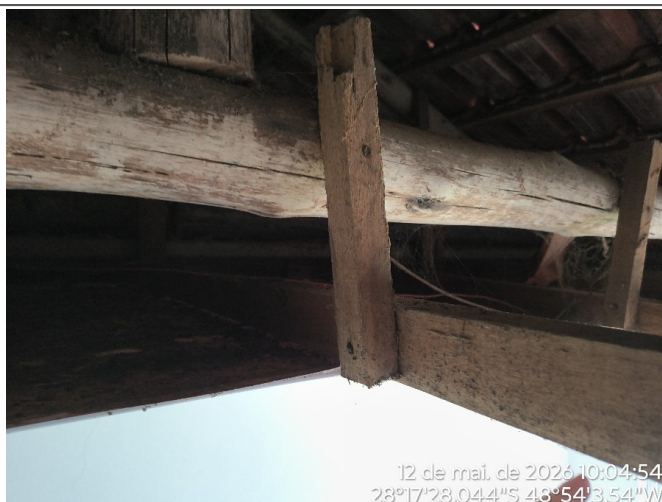
- esquadrias e elementos construtivos em madeira apresentando avançado estado de deterioração, com perda de integridade física e comprometimento mecânico decorrente da ação de agentes xilófagos, notadamente cupins;

- Desempenho estrutural irregular, devido à ação de cupins.

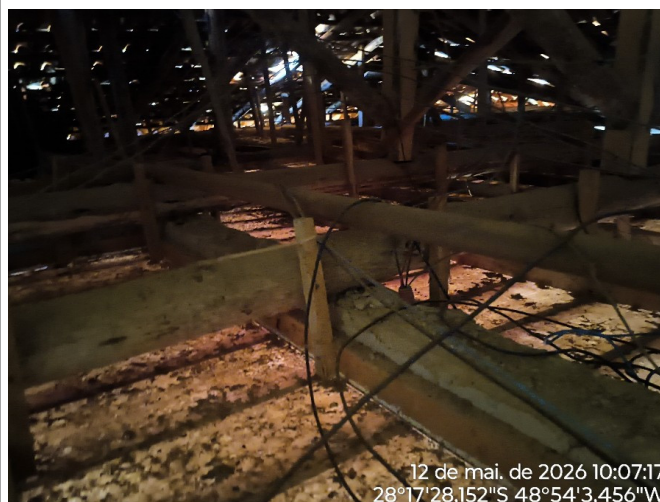
12 de mai. de 2026 10:07:17  
28°17'28,152"S 48°54'3,456"W

- Ataque biológico por agentes xilófagos nos elementos estruturais de madeira da cobertura.

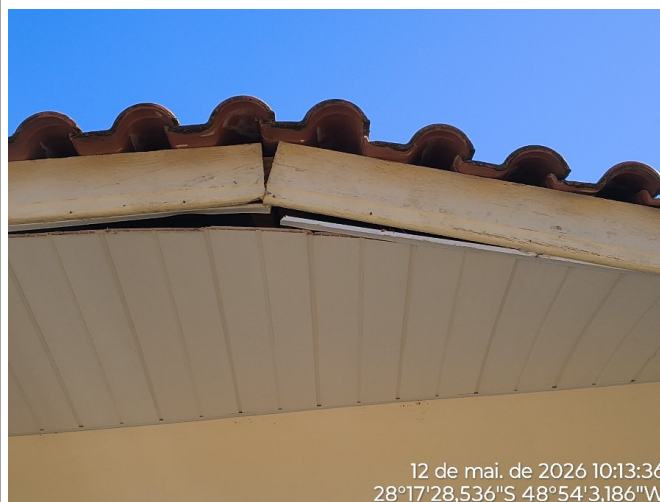
12 de mai. de 2026 10:13:36  
28°17'28,536"S 48°54'3,186"W

- Grande acúmulo de sujeira em cobertura.
